炭活用状況例

高梨建設株式会社

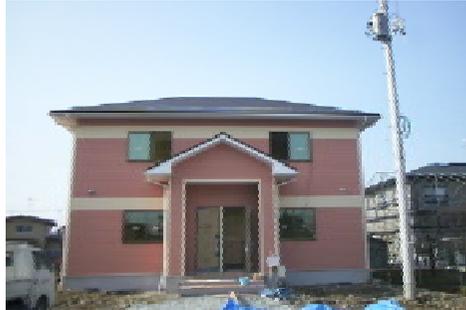
壁内を空気が流れることで内部結露の防止及び内部での木の腐朽防止。

現場状況

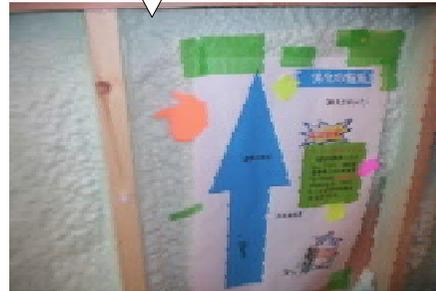
壁内通気状況

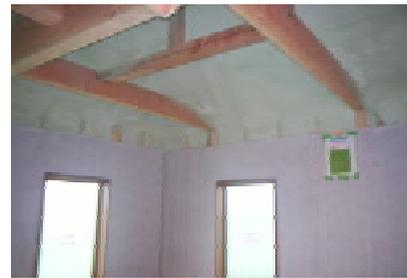
カーボンシート状況

*カーボンシート：炭を利用して有害な成分の除去（シックハウス対策）、**遠赤外線効果**、脱臭効果、シロアリ防蝕効果の為に使用しています。

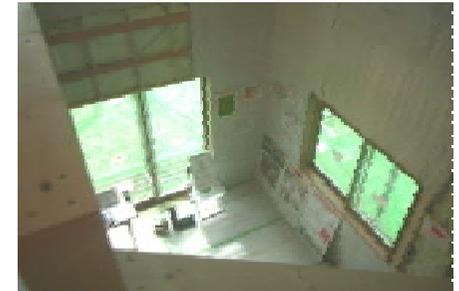
2階部より状況

吹抜け部

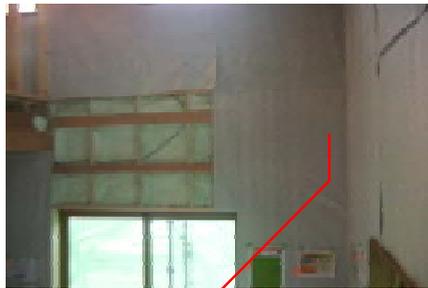
壁面

カーボンシート張り状況

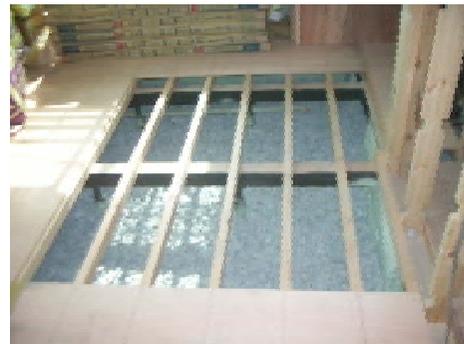
拡大状況

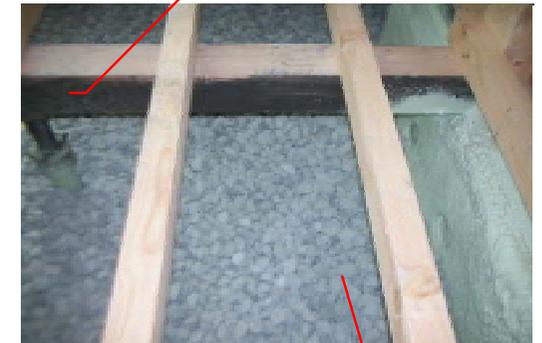
基礎部分

カーボンコート塗布状況

基礎部カーボンコート塗り確認状況
